F. Fotodokumentace

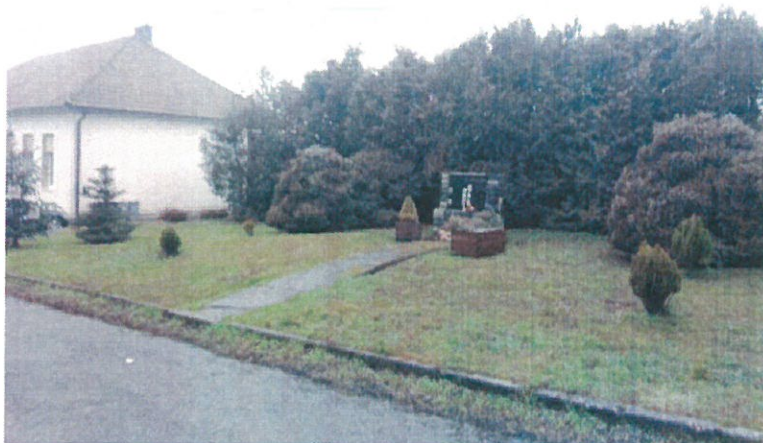
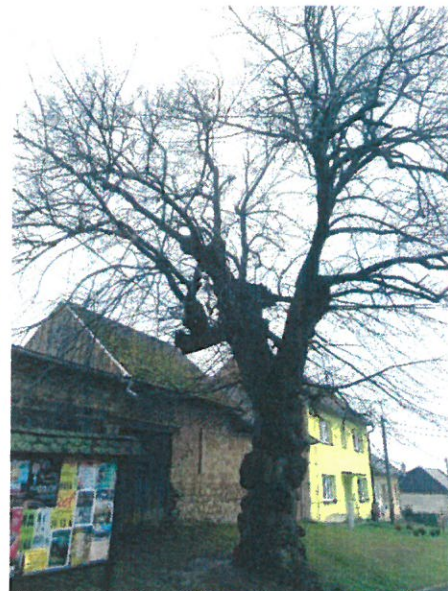
Plocha Újezdsko – úprava návesního prostoru, výsadba stromů; strom č. 20 vzrostlá lípa k ošetření

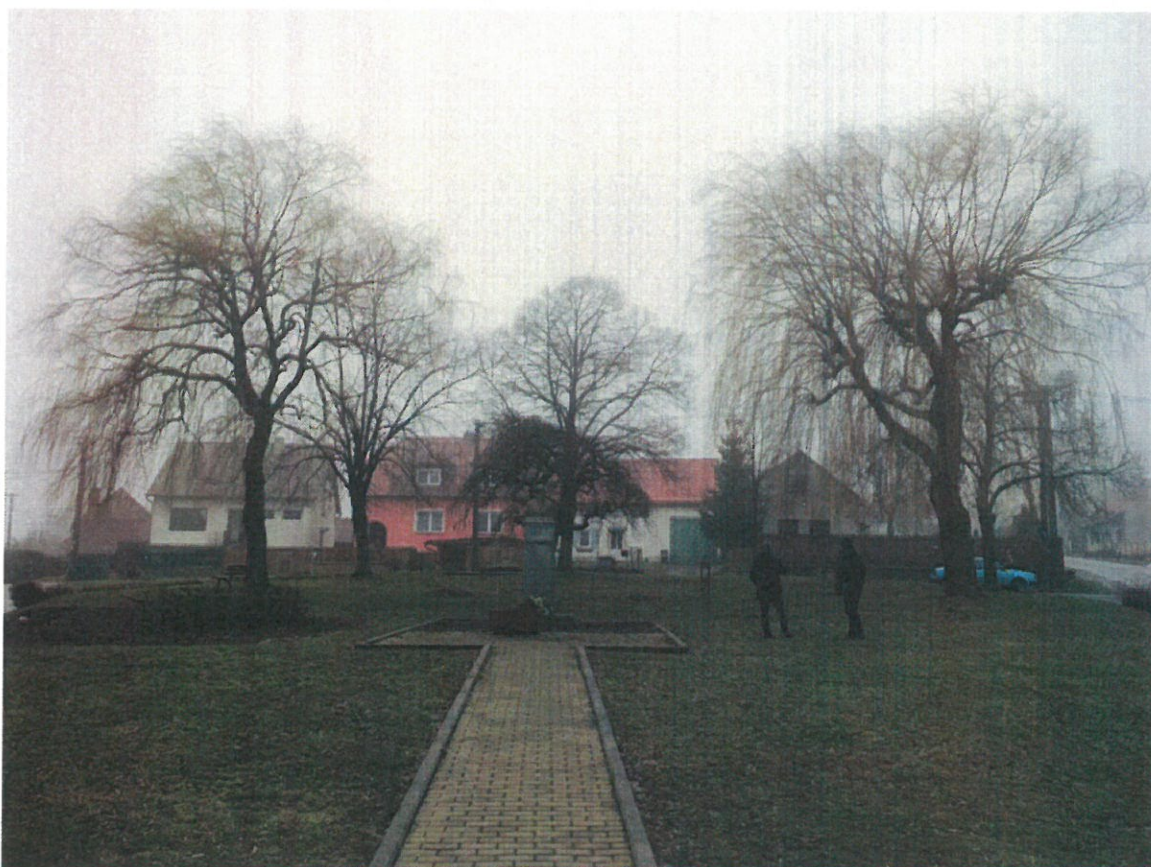
Náves Kostelany – vzrostlé stromy; vrby navržené ke kácení, ostatní stromy byly navržené k ošetření

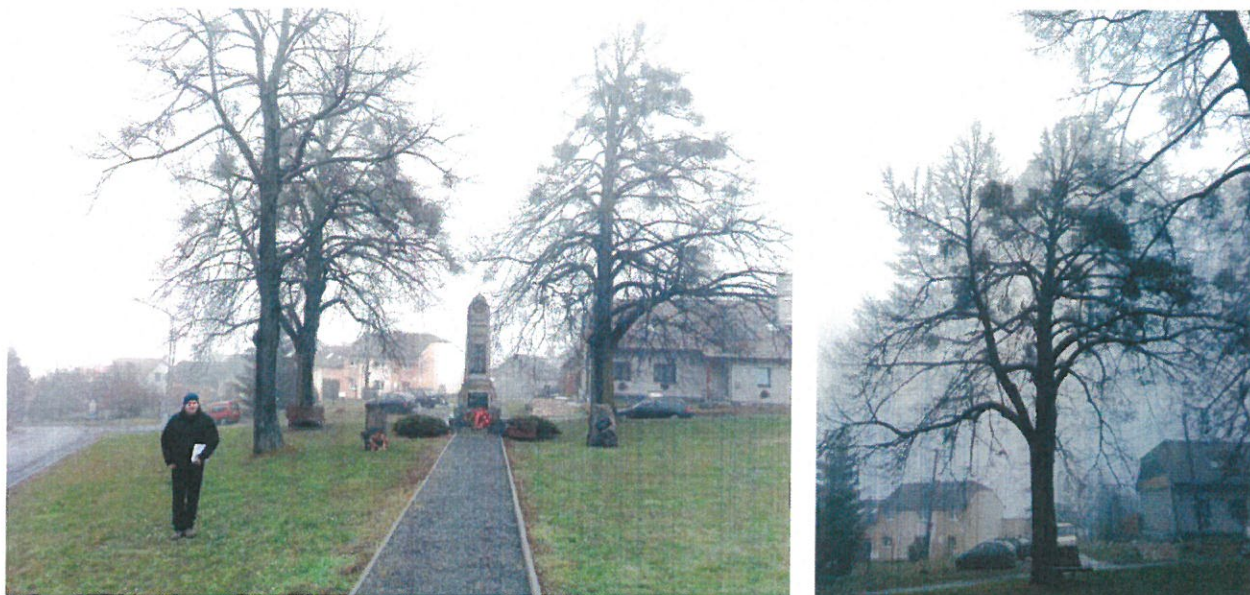
Plocha u pomníku obětem války – vzrostlé stromy byly navrženy k ošetření (bezpečnostní řez, lokální redukce), po obvodu parčíku byla navržena výsadba smíšeného keřového záhonu

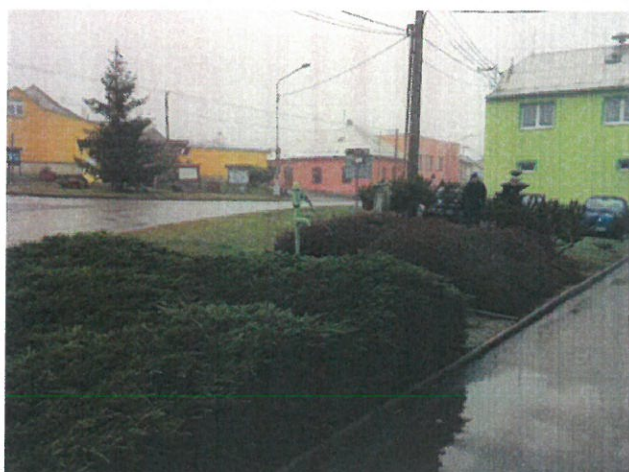
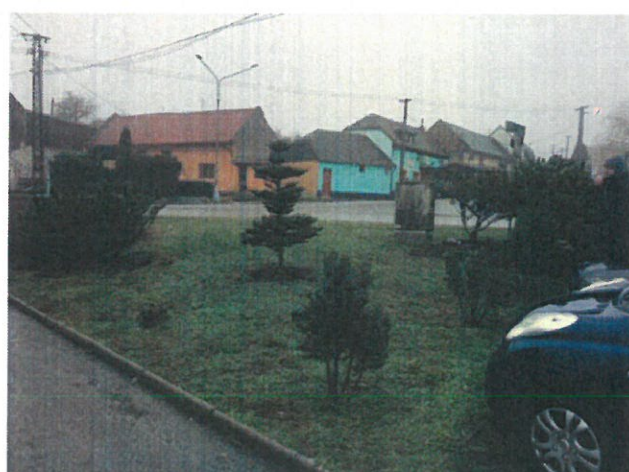
Plocha před samoobsluhou – náhrada jalovcového záhonu skalníkem (sjednocení), odstranění neperspektivní jehličnatých keřů; doplnění jehličnatého záhonu z borovice kleče

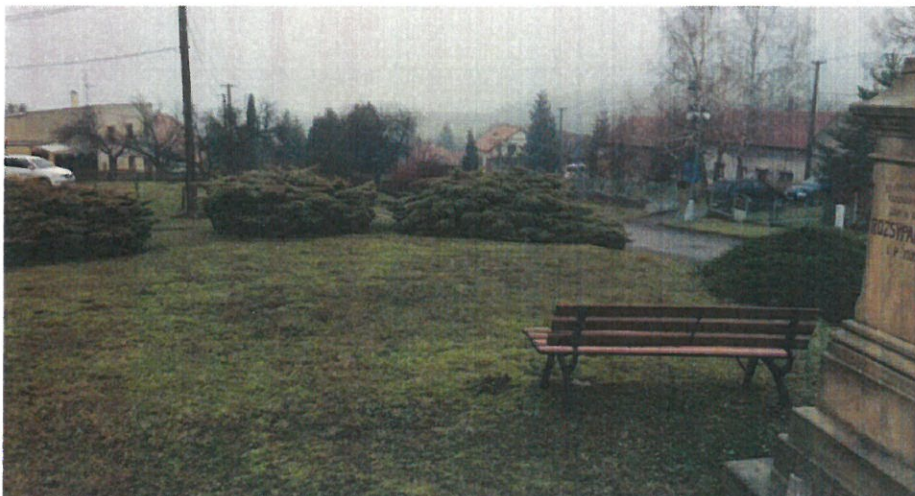
Odstranění nevzhledných jalovcových keřů, vybudování zpevnění plochy s posezením

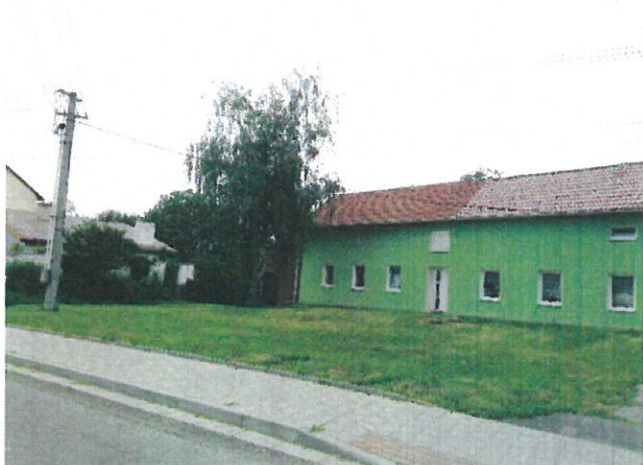
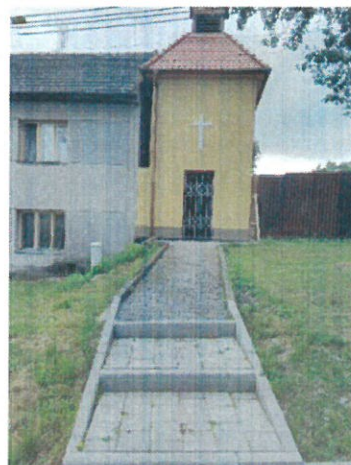
Náves Lhotka – travnatá plocha pro výsadbu, záhon podél chodníku; kaplička – keřový záhon podél přístupové cesty
